センタービル　各階平面図

（2026年現在の不具合発生状態）

鉄工センタービル３階の現在の破損状況（写真）

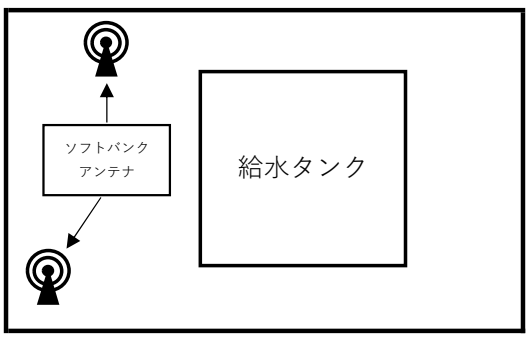
●壁や天井に穴等なんらかの不具合が発生している力所（番号は参照写真No.）

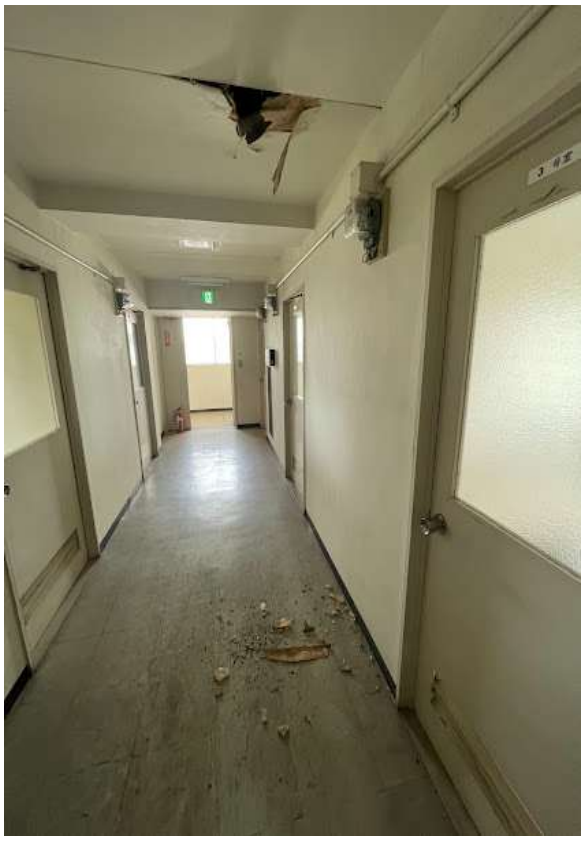
３階の廊下⑧

天井裏のコンクリート内の鉄筋が錆びて膨張し、剥がれ落ちた破片が天井を突き破って穴をあけた模様。

鉄筋が錆びてむき出しとなった３階天井裏
